# CARTA ARQUEOLÓGICA MUNICIPAL DE ÚBEDA

# ÚBEDA

## CARTA ARQUEOLÓGICA MUNICIPAL

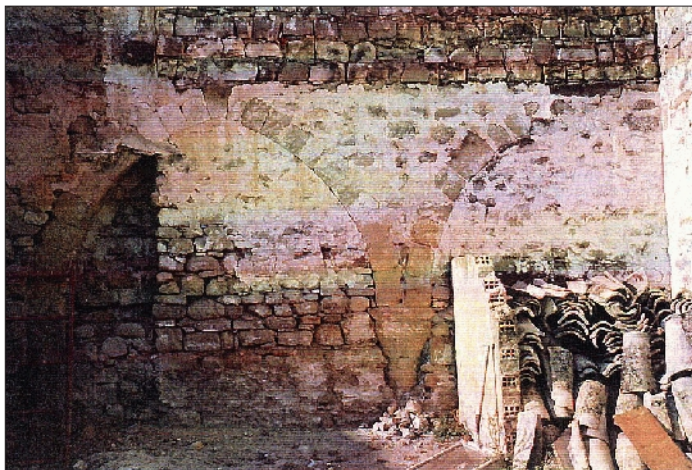
**Fig. 52.** Vivienda en Horno de San Pablo. Niveles enterrados

En función de este hecho, el substrato arqueológico, o mejor dicho las relaciones verticales de los elementos arqueológicos, son susceptibles de una lectura más completa. La accesibilidad a dicha lectura queda dificultada por la densidad de edificios protegidos, pero precisamente dichos edificios son los elementos más destacados para efectuar la lectura histórica. Como se puede observar en las fotos adjuntas, correspondientes a la parcela 78736, la integración de elementos semienterrados con la arquitectura conservada permite una continuidad de la lectura estratigráfica que no es posible en otras zonas de la ciudad (Figs. 52, 53). Por estas razones, las lecturas estratigráficas de los alzados son imprescindibles para la correcta comprensión de las edificaciones de la zona. Es posible la recuperación de elementos arquitectónicos y su integración en la arquitectura conservada.

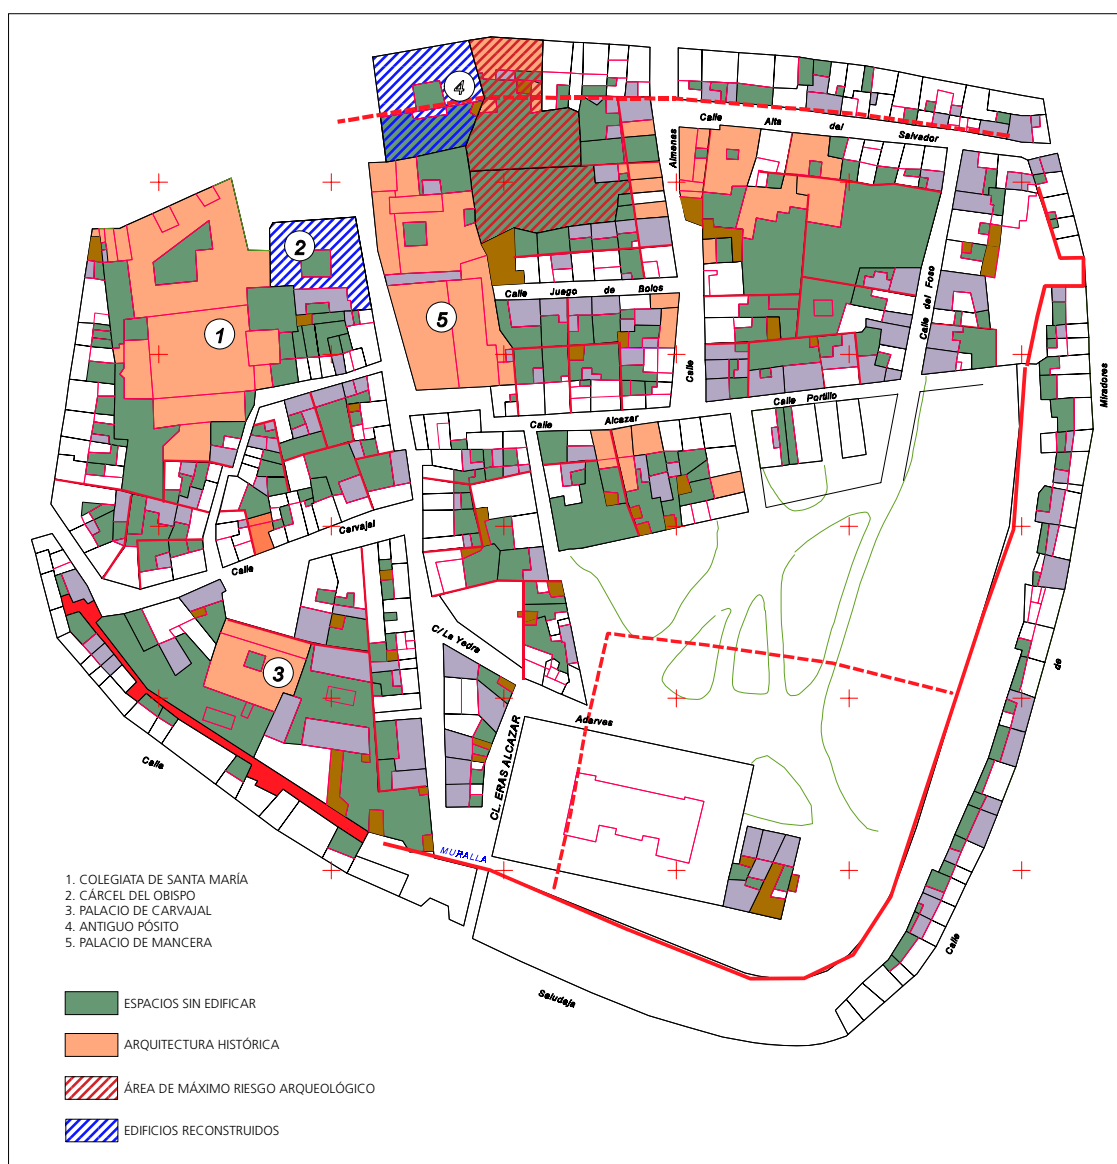
**Fig. 56. Zona 1C**

Recinto del Alcázar. Constituye un espacio con un desarrollo autónomo del resto del casco urbano, lo que ya justifica su diferenciación, pero además constituye un contexto histórico de gran complejidad que se alza sobre un cerro en gran medida producto de rellenos artificiales, lo que supone una potencia estratigráfica muy superior a la del resto del casco urbano. Por último, es un espacio donde están previstas importantes intervenciones urbanísticas de rehabilitación y reorganización.

### Zona 1C (Figs. 50 y 56)
